# Trépanation d'un circuit imprimé à pastilles inaccessibles

Nathan Seidle (États-Unis)

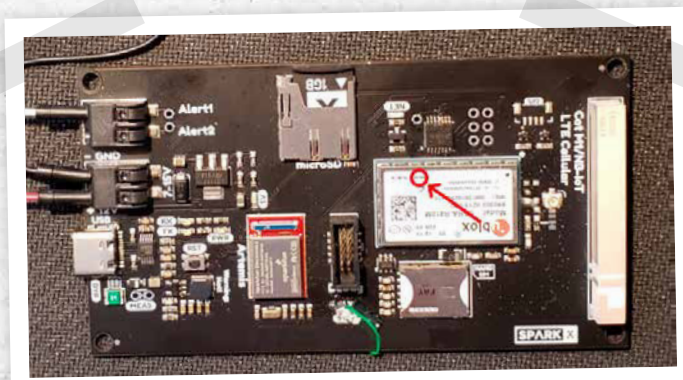
Figure 2 : Comment rajouter une connexion sur cette pastille ?

à 100 %. Si vous trouvez une erreur et que vous commandez aussitôt de nouvelles cartes, eh bien, vous ne vous serez débarrassé que cette erreur-là. Sur un projet récent, j'ai dû faire une intervention chirurgicale inédite pour moi à un point tel que je voudrais la partager (fig. 2). Le circuit à l'étude était une simple combinaison d'Artemis et de notre module cellulaire LTE. Comme pour la plupart des protos, j'ai commencé avec un RedBoard Artemis et le bouclier LTE pour m'assurer que tout fonctionnerait. J'ai ensuite dessiné une carte et fait réaliser quelques prototypes. Lors du test des différentes parties de la carte, tout a fonctionné, sauf le cellulaire. Je ne manque pas d'excuses (trop de projets en même temps, manque de temps, etc.), mais j'avais tout bêtement oublié de relier la broche d'alimentation du module SARA à Artemis (fig. 3).

d'un QFN, elles sont assez grandes. Que faire ? Corriger le dessin du PCB et en faire graver un nouveau lot, ou tenter d'y percer un trou par l'autre face, en m'arrêtant juste au moment où la mèche atteint la surface de la carte *sous* le module SARA. J'ai opté pour cette intervention consistant à passer un fil à *travers* le circuit imprimé pour le souder sur la pastille de la broche de commande de l'alimentation sous le module SARA.

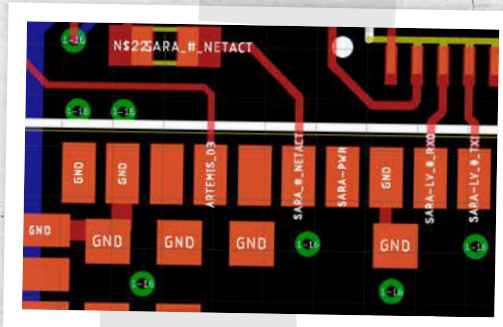
Figure 3 : La pastille SARA-PWR oubliée.

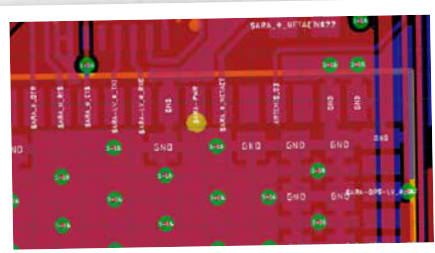
Figure 5 : Position de la pastille vue de l'arrière (ou du dessous) de la carte.

Pour localiser l'endroit exact où percer la carte par en dessous, j'ai rajouté sous le dessin du circuit un rond de 1/16" (1,6 mm) à l'endroit où je voulais faire la connexion, en prenant soin qu'il soit à cheval sur la pastille qui m'intéressait et le plan de masse à proximité, pour que le bord droit de celui-ci me serve de repère pour centrer la pastille de commande de l'alimentation (fig. 5).

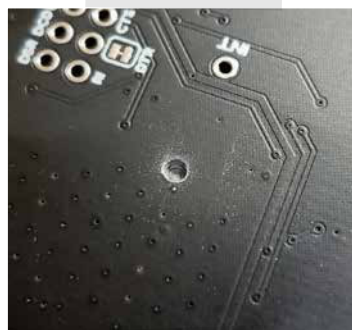
Figure 8 : Perçage initial avec un foret de 1/16\".

Pour le premier perçage, j'ai utilisé deux tailles de foret standard : 1/16" (1,6 mm) et 3/32" (2,38 mm) (**fig. 7**) et une perceuse à colonne (**fig. 8**). J'ai traversé les couches inférieures de vernis épargne, de cuivre et de verre époxy FR4. Comme il s'agit d'une carte à deux couches, j'ai arrêté de forer à la machine juste avant d'atteindre la couche de cuivre supérieure pour finir à la main (**fig. 9**). Le FR4 se laisse travailler avec une mèche bien affûtée tenue à la main. J'ai arrêté dès que j'ai senti que le foret „accrochait” la couche de cuivre supérieure.

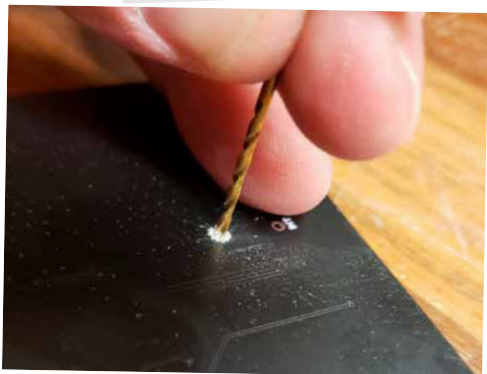
Figure 9 : Fin de perçage à la main.

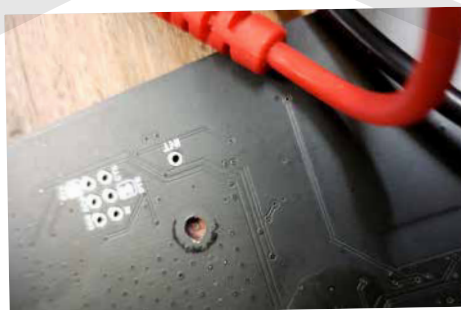
Quand j'ai eu l'idée d'utiliser de l'alcool isopropylique avec un coton-tige pour nettoyer les rognures de fibre de verre du trou, quelle ne fut pas ma surprise de voir apparaître les pastilles (**fig. 11**) ! Le plan de masse était facile à repérer, mais laquelle des deux autres était la pastille de commande de l'alimentation qui m'intéressait ? J'ai vu sur le dessin que c'était celle de gauche (**fig. 12**). L'alcool avait rendu transparente la fibre de verre pendant un moment, mais une fois évaporé, la FR4 est redevenue opaque (**fig. 13**). Il devait donc rester de la fibre de verre au-dessus de la pastille.

Figure 11 : On voit des pastilles !

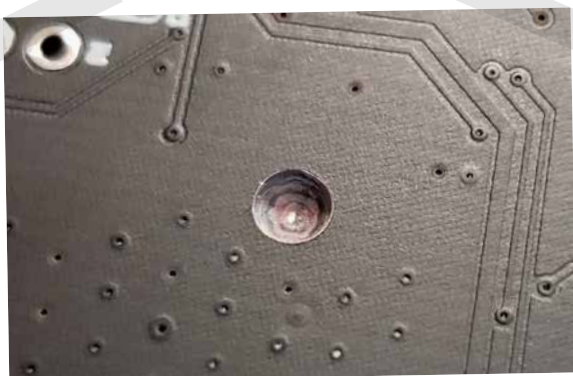
Figure 10 : Pas grand-chose à voir.

Je suis ensuite passé au foret 3/32" (2,38 mm) pour agrandir le trou (**fig. 10**) assez pour y passer une sonde de multimètre. J'ai gratté puis testé la continuité entre le bord du fond du trou (où j'espérais établir un contact avec le cuivre du plan de masse supérieur) et une pastille de masse à proximité. Satisfait d'avoir atteint sans dommage la couche de cuivre supérieure, du moins le grand plan de masse, j'ai repris le rognage avec le foret de 1/16" légèrement en biais.

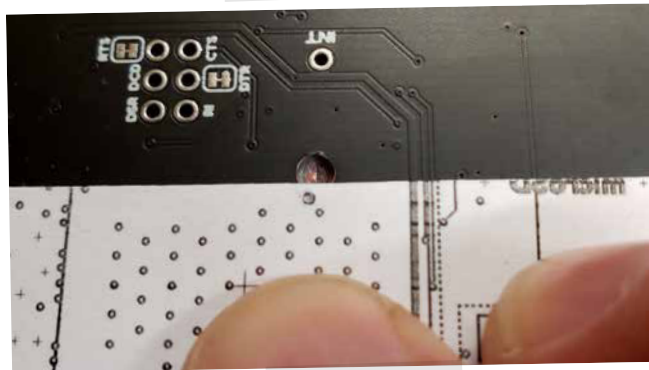
Figure 12 : La pastille d'alimentation est à gauche.

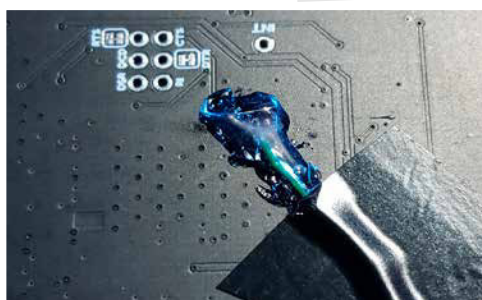
Figure 14d: Trou bouché et fil immobilisé par la colle chaude.

Inquiet de casser la soudure ou de détériorer la pastille, j'ai – après un ultime test électrique – inondé de colle chaude le trou et le fil à proximité (**fig. 14d**), apportant protection et tenue mécanique au fil et à la soudure.

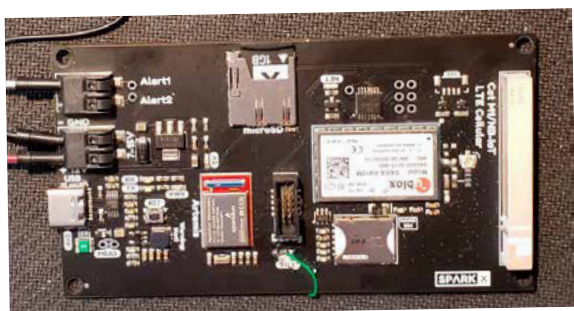
Cette méthode n'a évidemment fonctionné (**fig. 15**) que parce que j'ai eu de la chance : la taille des pastilles permettait la soudure manuelle ; il se trouvait sous les pastilles aucune piste vitale qui m'aurait empêché

de percer par l'arrière. Une fois trouvé et réglé le problème de la broche d'alimentation, j'ai repris l'examen du circuit et j'ai trouvé d'autres bourdes. Quatre pour être précis, qui seraient passées inaperçues à ce stade si, après avoir corrigé le premier problème, je m'étais lancé aussitôt dans une nouvelle version de la carte. Les quatre autres problèmes auraient fini par se manifester, mais bien plus tard. La prochaine fois que vous travaillerez sur une carte défectueuse, prenez le temps de mener rigoureusement chaque étape de vérification à son terme.

Figure 15 : Et voilà le travail !

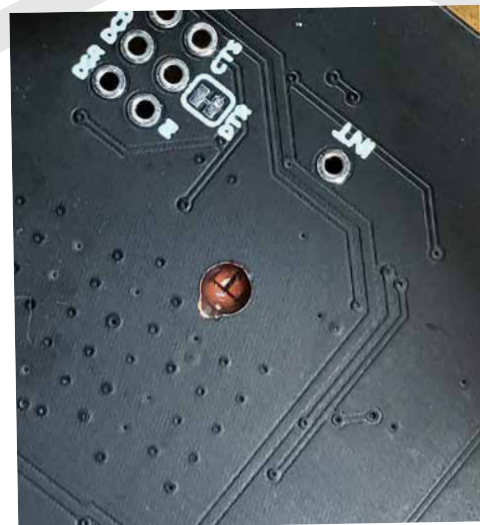
Figure 13 : L'alcool rend le FR4 transparent.
