# CHIRURGIE ESTHÉTIQUE POUR DANSEUSE

## *Travaux sur la BB 8619 PIKO*

Pour compléter sa troupe de Danseuses, Jean-Pierre Dereux en désirait une en livrée Multiservice. Faute d'autre choix, il s'est procuré la BB 8619 Piko d'occasion et l'a bien améliorée.

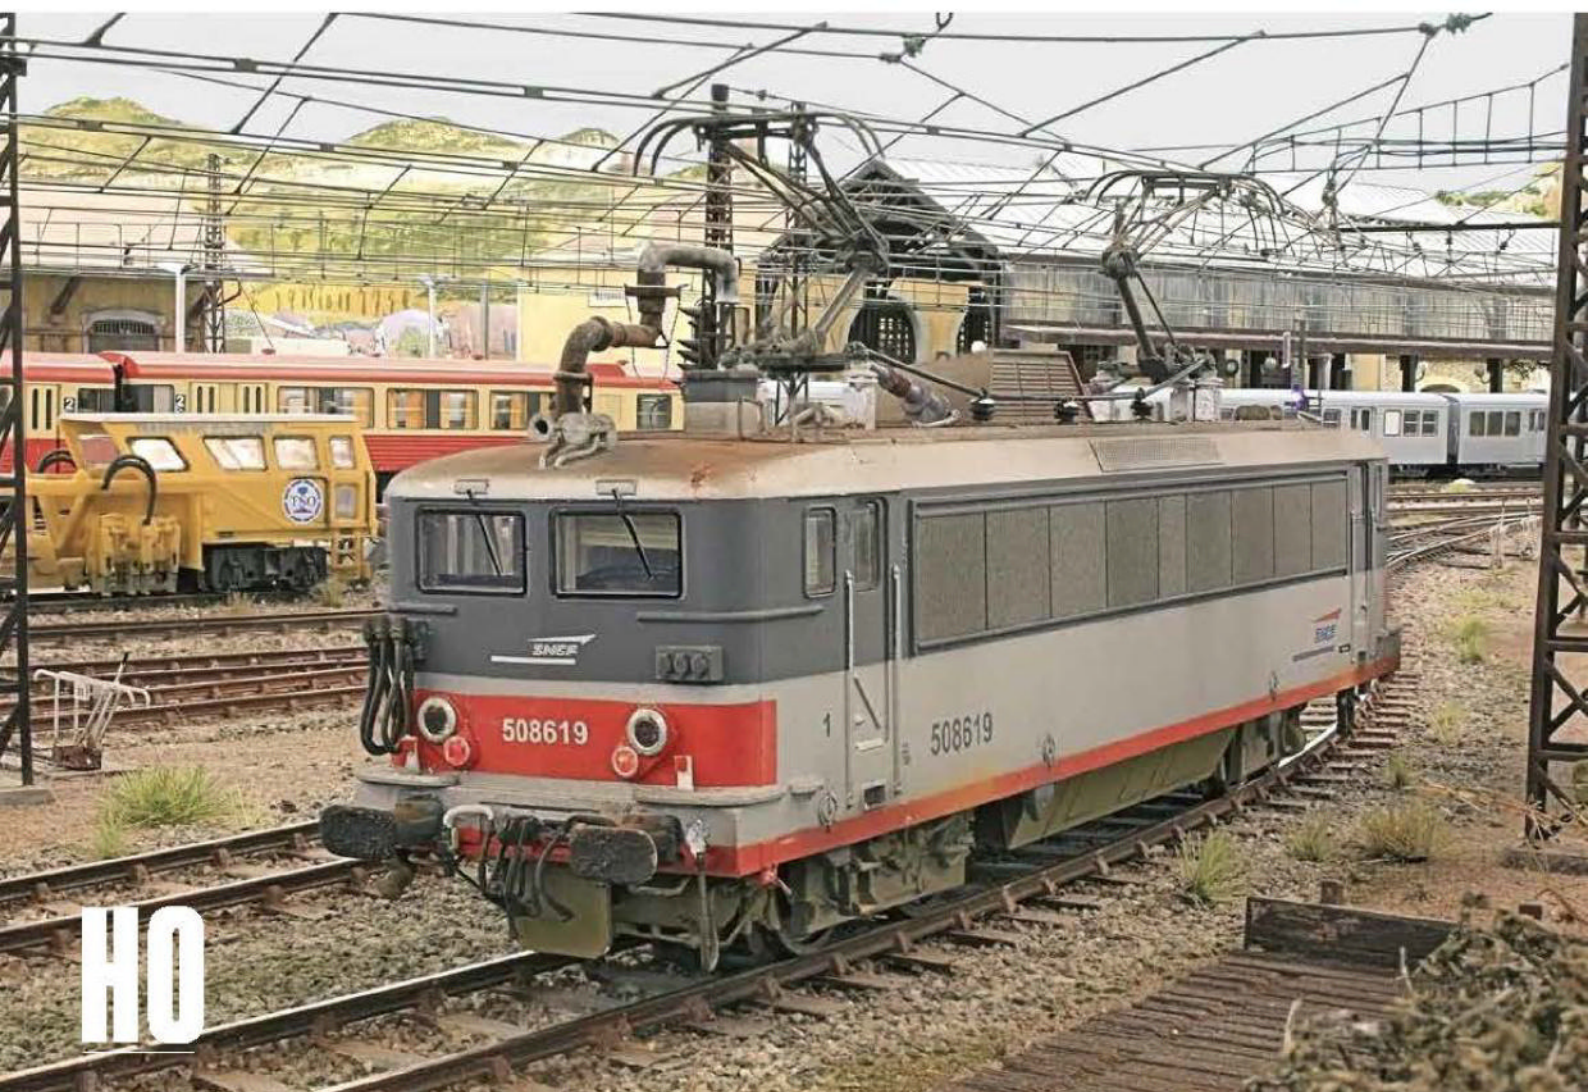
LA BB 8619 EST EN RELAIS EN GARE DE VILLEFRANCHE. LE MODÈLE PIKO EST AMÉLIORÉ EN CONFORMITÉ AVEC LA FINESSE DU DÉCOR.

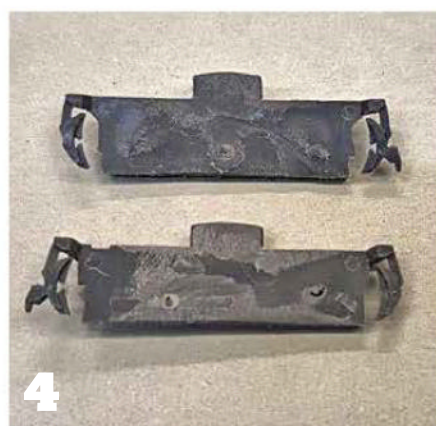
**3** Il y a juste assez d'espace pour le nouveau support. Les flancs Jouef comportent deux tubes de fixation, il faut les araser.

► les supports centraux, pour les renforcer et marquer la limite basse des nouvelles pièces. Des nouveaux supports de flancs en cornière Evergreen de 4 x 4 mm réf. 295 sont collés aux extrémités, puis le carter est refixé au bogie. Il y a juste assez d'espace pour le nouveau support (**photo 3**). Les flancs Hornby/Jouef comportent deux tubes de fixation, il faut les araser. Les nouveaux flancs sont aplanis, et seront prêts après nettoyage (**photo 4**). Les flancs peuvent maintenant être collés sur ces supports, en les positionnant bien dans les deux sens : vertical au niveau du renfort sous bogie, et horizontal en soignant le jeu entre sabots de freins et roues. Pour ceci, j'utilise un peu de colle néoprène, permettant l'ajustage pendant un temps appréciable. Il vaut mieux laisser ce collage bien se rigidifier avant de redémonter le carter et compléter le collage à l'aide de cyanoacrylate, la colle à maquettes ne prenant pas bien sur les plastiques Piko et Hornby/Jouef. Les bogies ont bien meilleure allure (**photo 5**), les sabots de freins sont bien plus réalistes. Les marchepieds étant cassés, leur remplacement par des pièces Jouef est prévu par simple collage à l'intérieur de la caisse, mais il faut prévoir l'espace sur le châssis, qui est donc fraisé aux bons endroits.

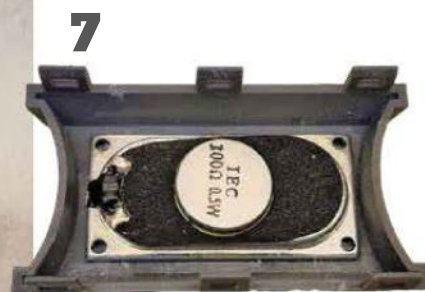
**7** Le haut-parleur trouve tout juste sa place, il sera fixé à la colle thermofusible.

grand et utiliser tout le volume disponible comme caisson. Il faut pour cela supprimer celui d'origine (**photo 6**). Le haut-parleur trouve tout juste sa place, il sera fixé à la colle thermofusible (**photo 7**). Un grillage de protection est collé dans l'ouverture de la soute (surplus de grillage Decapod). Le son ainsi obtenu est puissant, dénué de toute distorsion, et restitue bien les graves. Pour finir les travaux sur le châssis, l'extrémité avant est détaillée, l'arrière conservant le système d'attelage sur le bogie d'origine. Un morceau de carte plastique de 30 x 12 mm sert de support; un réservoir d'origine Jouef

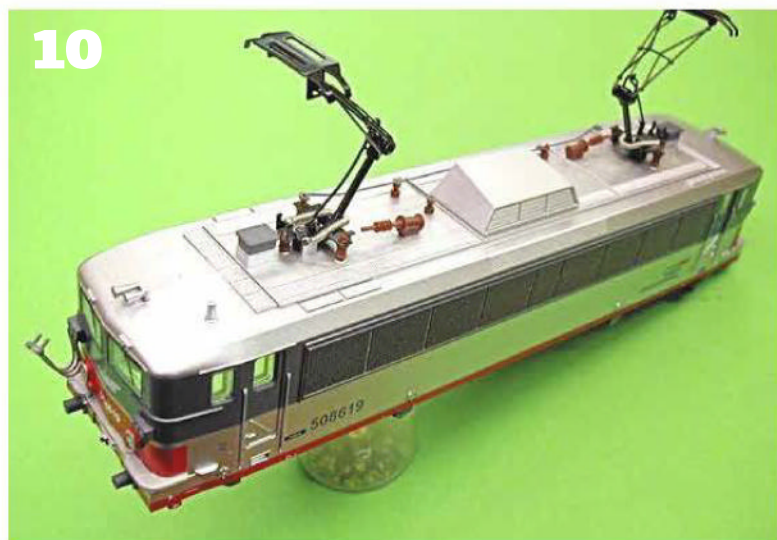
**10** La 8619 d'origine : les pantos sont grossiers et faux, ainsi que la ligne de toiture, dotée de mauvais isolateurs... Mais la livrée est bien appliquée et intacte !

Elle ne paie pas de mine : les pantos sont grossiers et faux, ainsi que la ligne de toiture dotée de mauvais isolateurs, les marchepieds sont cassés, les câblots d'UM sont détériorés, etc. **(photo 10)**. Mais la livrée est bien appliquée et intacte ! Les mains montoirs venues de moulage sont discrètes, elles seront conservées. Commençons par démonter ou araser ce qui doit être remplacé. Sur la toiture : le cache de fixation des pantos par vis est supprimé, les trous sont bouchés à l'aide d'un rond de plastique découpé à l'emporte-pièce. Masticage, ponçage et peinture terminent l'opération. La reprise est plus ou moins visible selon la teinte appliquée, mais est par la suite dissimulée sous le panto, et camouflée par la patine. Les rambardes d'accès à la toiture venues de moulage sont arasées et remplacées par des pièces maison en laiton de 0,4 mm, les trompes par des pièces plus fidèles, et des conduits en fil de laiton sont ajoutés. Sur les vérins, la tige de commande de pantos est allongée, et une conduite est ajoutée. Les nouveaux pantos sont des Pennati ; ils sont fixés en intercalant un support carré de 2 mm entre les isolateurs et la toiture (j'ai pris exemple sur les modèles Jouef, mais en réalité, certaines machines sont dotées de supports ronds, ce qui peut aussi se faire

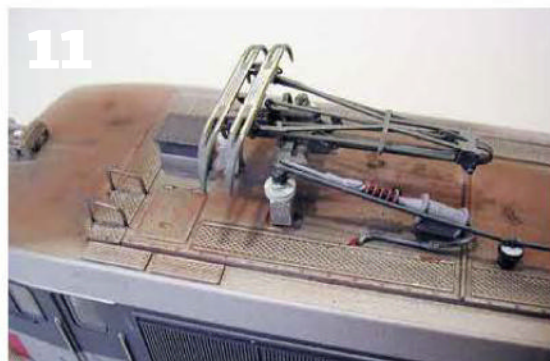
**11** Un aperçu des détails de toiture après patine ; ce n'est pas la perfection, mais c'est mieux qu'à l'origine.

éléments ajoutés sont ensuite peints conformément à la réalité. Après patine **(photo 11)**, ça n'est pas la perfection, mais c'est mieux qu'à l'origine. Les cabines sont détaillées : peinture des pupitres, des sièges, et pour la face détaillée, installation d'un pare-soleil et d'un conducteur (Roco, francisé). Sur les traverses, les tampons sont arasés, les ouvertures sont agrandies à 2 x 2 mm et les nouveaux sont collés après coupe du tenon à la bonne longueur. Après peinture (gris ardoise), ils reçoivent une couche de produit imitant la graisse. J'utilise un produit pour ferronnerie (Tolémil) qui donne un effet de relief en séchant. Les câblots et l'attelage sont ►►

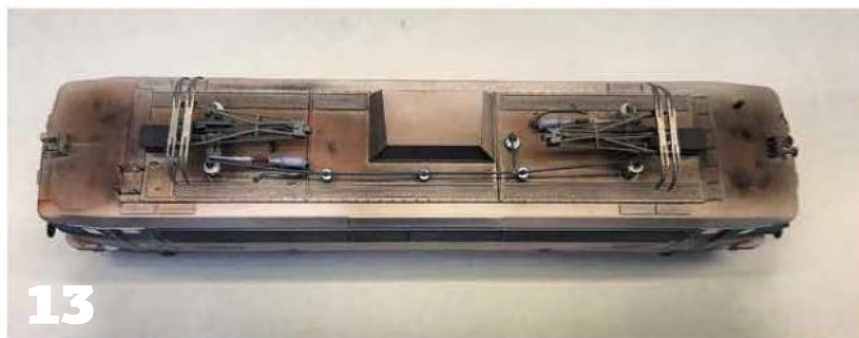
13 La patine est assez appuyée, mais la toiture est plus réaliste.

► ensuite ajoutés à l'avant. Des supports de lanternes (plat Evergreen de 1 mm) sont collés sur les marchepieds frontaux (photo 12). La machine est patinée : elle l'est d'abord à l'aérographe; les flancs de bogies sont redémontés et patinés à part, les roues restant ainsi propres, le coffre reçoit la même teinte boue, crasse. Après protection des optiques de feux (liquide de maquage) et des vitrages (ruban de masquage Tamiya), l'ensemble de la caisse reçoit un voile de patine poussière atténuant l'aspect trop brillant, et facilitant l'accroche ultérieure de la patine finale. Pour finir, la toiture est salie à la terre à décor, les platelages sont accentués par dépôt de terre à décor gris foncé dans les creux (photo 13). Après remontage de la caisse sur le châssis, la

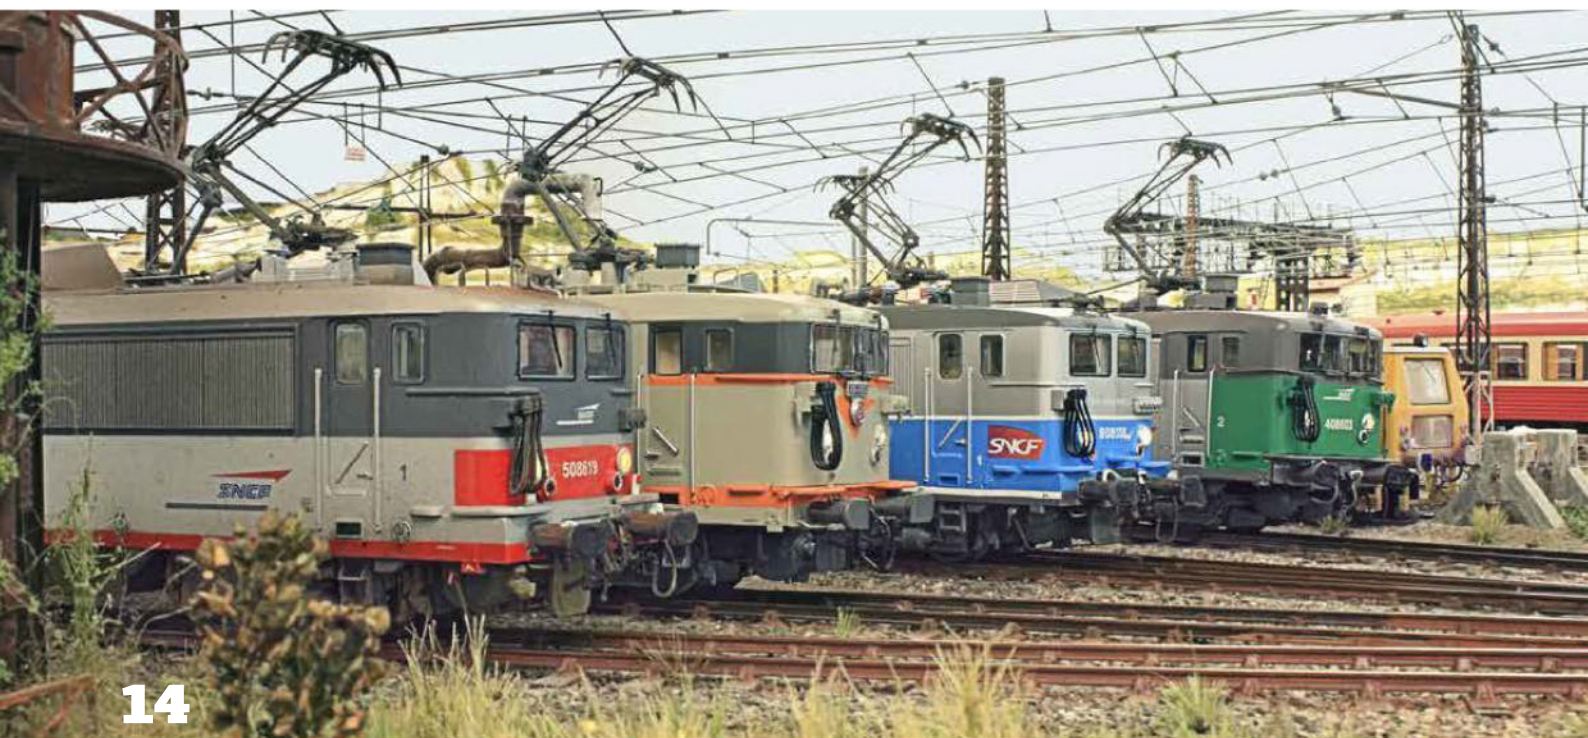
14 La BB 8619 revue ne dépare pas à côté des autres Danseuses (modèles Jouef) de la troupe.

BB 8619 peut rejoindre le reste de la troupe (photo 14).
