# MISE À NIVEAU DU X 2800

## MIKADOTRAIN/REE

Sorti il y a quelques années, le X 2800 au 1/160 mérite quelques interventions pour qu'il puisse cohabiter harmonieusement avec le matériel plus récent, le X 3800 Trains 160, par exemple.

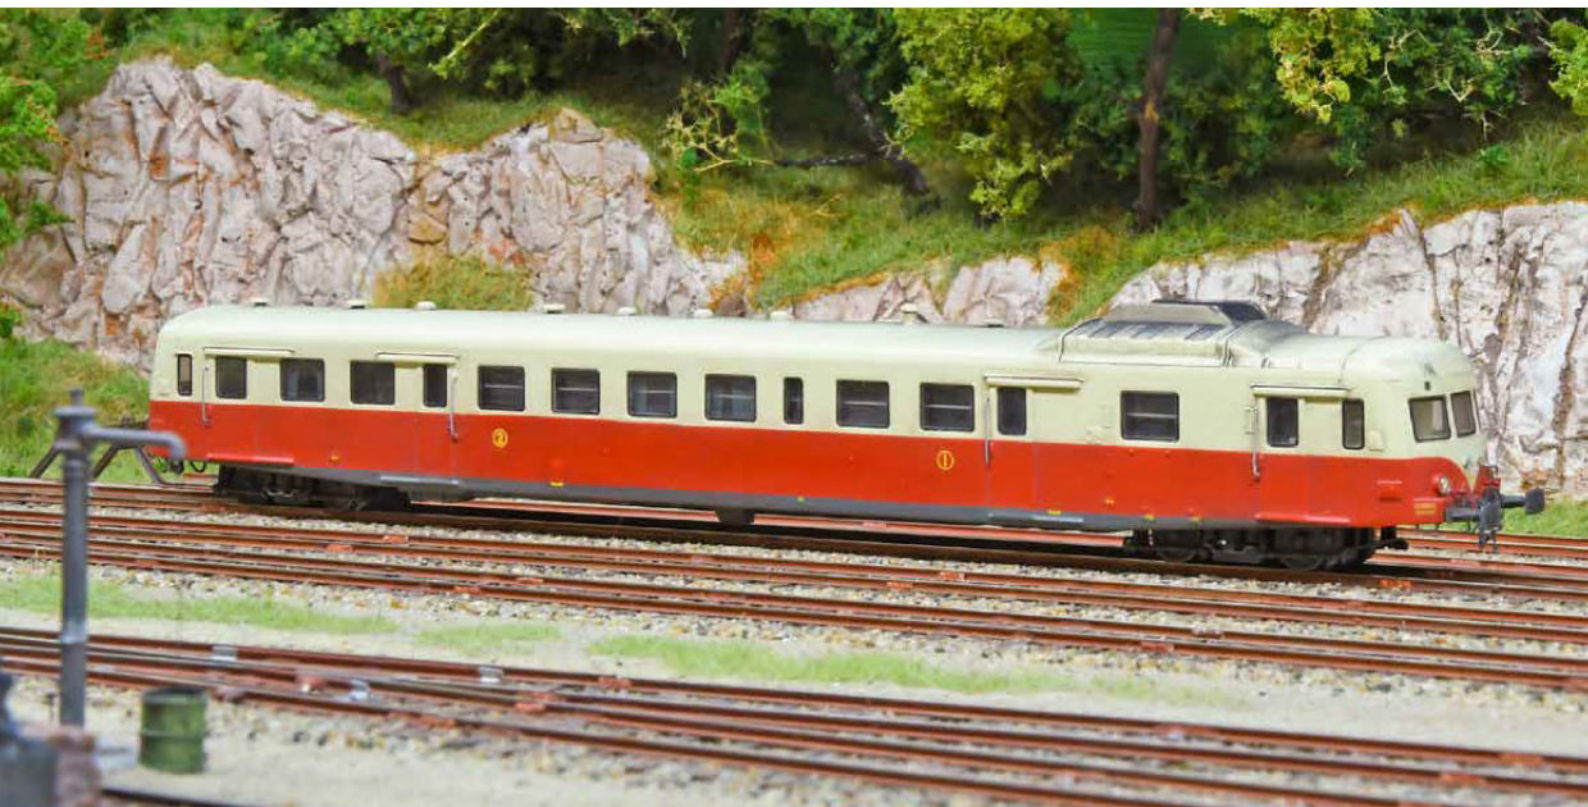
MOYENNANT QUELQUES INTERVENTIONS, LE X 2800 MIKADOTRAIN/REE PEUT ÉVOLUER SANS JURER DANS L'ENVIRONNEMENT TRÈS RÉALISTE DE LA GARE DE BESSÈGES EN N.

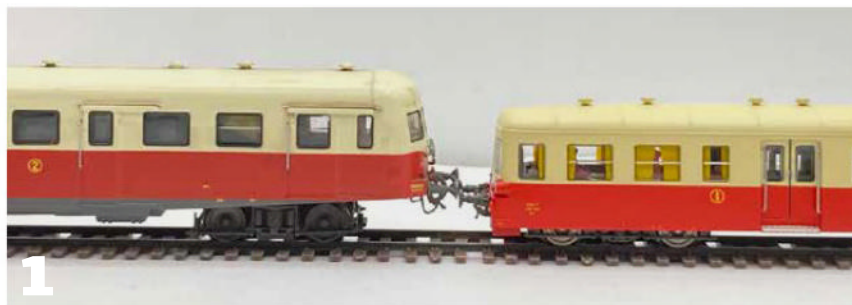
Les tampons du X 2800, à gauche, sont bien plus hauts que ceux du X 3800, à droite.

**L'**X 2800 est le premier né des autorails Mikadotrain/REE. Il présente bien des atouts mais aussi quelques défauts, exacerbés par la sortie récente du Picasso de Trains160. Si la norme de la hauteur des tampons est déjà surestimée en N par rapport à la réalité, la différence entre l'X 2800 et le Picasso devient insupportable compte tenu de l'audace de Trains 160 de revenir à une hauteur de tampons plus réaliste (**photo 1**). Dès lors, la cohabitation des deux autorails demande ►►

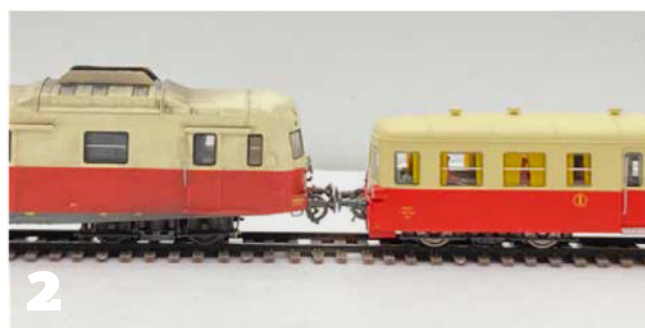
Après modification, la hauteur des tampons est semblable sur les deux engins.

L'opération n'est en soit pas compliquée mais quasi-irréversible (**photos 1 & 2**). Tout repose sur la suppression de l'appui cylindrique du bogie sur le châssis (**photo 3**). Pour cela il faut démonter le bogie en dé-clip-sant le bloc inférieur de maintien des essieux. Reste alors à araser le maintien cylindrique suivant la ligne rouge (**photo 4**). Dès lors le châssis peut descendre comme sur la photo 3, néanmoins le pivot du bogie n'est plus opérationnel car disjoint. Une cale de 1 mm d'épaisseur avec un trou circulaire permet de recréer ce pivot (**photo 5**). Le seul problème rencontré est de placer cette cale entre la partie supérieure du bogie recevant la vis sans fin et la partie inférieure supportant les essieux. Compte tenu de la conception du bogie qui s'extrait par le bas (**photo 6**), je n'ai pas trouvé d'autre solution que de concevoir la cale en plastique en plusieurs morceaux

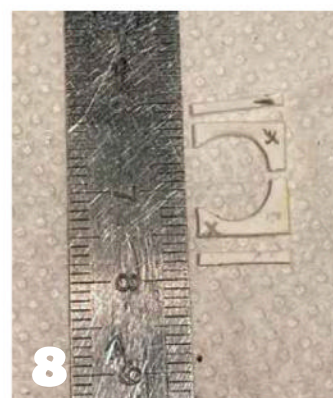
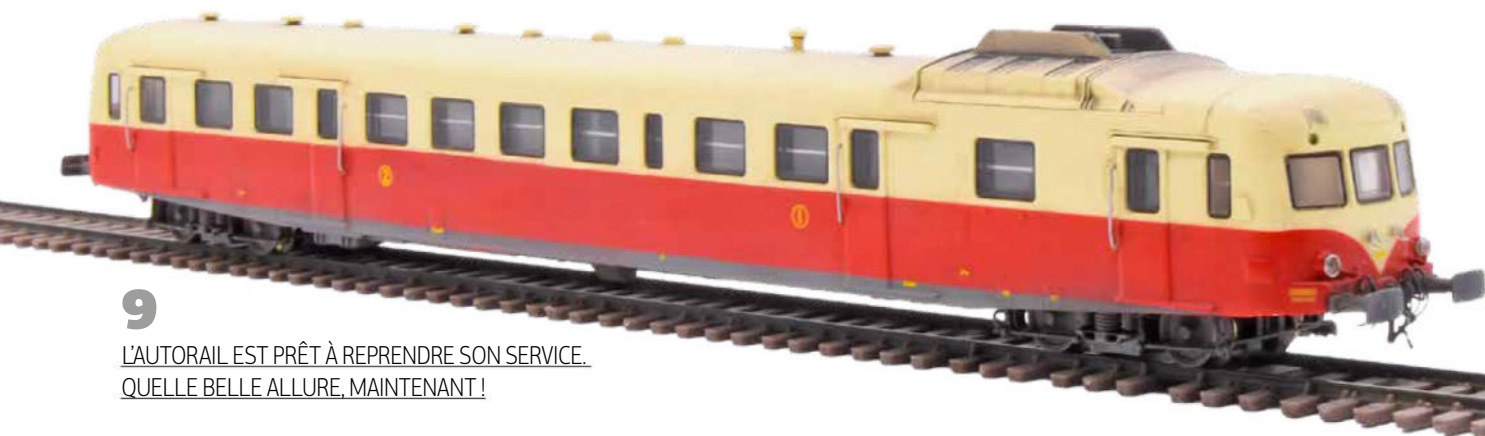
9 L'AUTORAIL EST PRÊT À REPRENDRE SON SERVICE. QUELLE BELLE ALLURE, MAINTENANT !

le trou à la lime douce demi-ronde ou diminuer la largeur des cales de 1 mm jusqu'à ce que le bogie tourne librement. Après validation du fonctionnement, je n'observe pas de restriction dans le rayon minimal sur mon ovale d'essai (R2). Pour finaliser la remise à niveau de ce modèle (photo 9), j'ai changé les câblots d'accouplement par des modèles en maillechort photo-découpés (TJ Modèle réf. TJ-8090) et des attelages à vis (HFR160 réf. HFR-003 /HFR-083.1 ou R3M réf. JP391). La patine déjà réalisée il y a plusieurs années a reçu... un gommage avec un pinceau silicone (AK9086) pour estamper les salissures. L'observation de photos d'époque montre des engins « en état de service » plutôt très propres sur les flancs, seuls le toit et les bogies sont marqués par le service.

Les bogies reçoivent deux tringles (devant et derrière) en laiton de 0,3 mm pour maintenir les freins et leurs tringles sur le flanc du bogie. Les feux sont dotés d'un cerclage en brin de fil électrique d'environ 0,16 mm, roulé en spirale sur un foret de 1,2 mm. Les anneaux de la spirale sont ouverts avec une lame de scalpel et positionnés avec une microgoutte de colle blanche diluée. Dernier raffinement, j'ai réalisé les poignées des prises Khéops sur les faces avant avec un fil de cuivre de 0,1 mm (brin d'un fil électrique) positionné également à la colle blanche diluée (photo 9). Une fois abaissé, cet X 2800 retrouve son allure trapue et puissante, il est prêt à reprendre du service sur les lignes du Massif Central et des Cévennes. ■
