PREMIÈRE PARTIE: TENDER ET ACCESSOIRES

# **LA 1-140 C 207**

## UNIQUE LOCOMOTIVE À RÉCHAUFFEUR WORTHINGTON

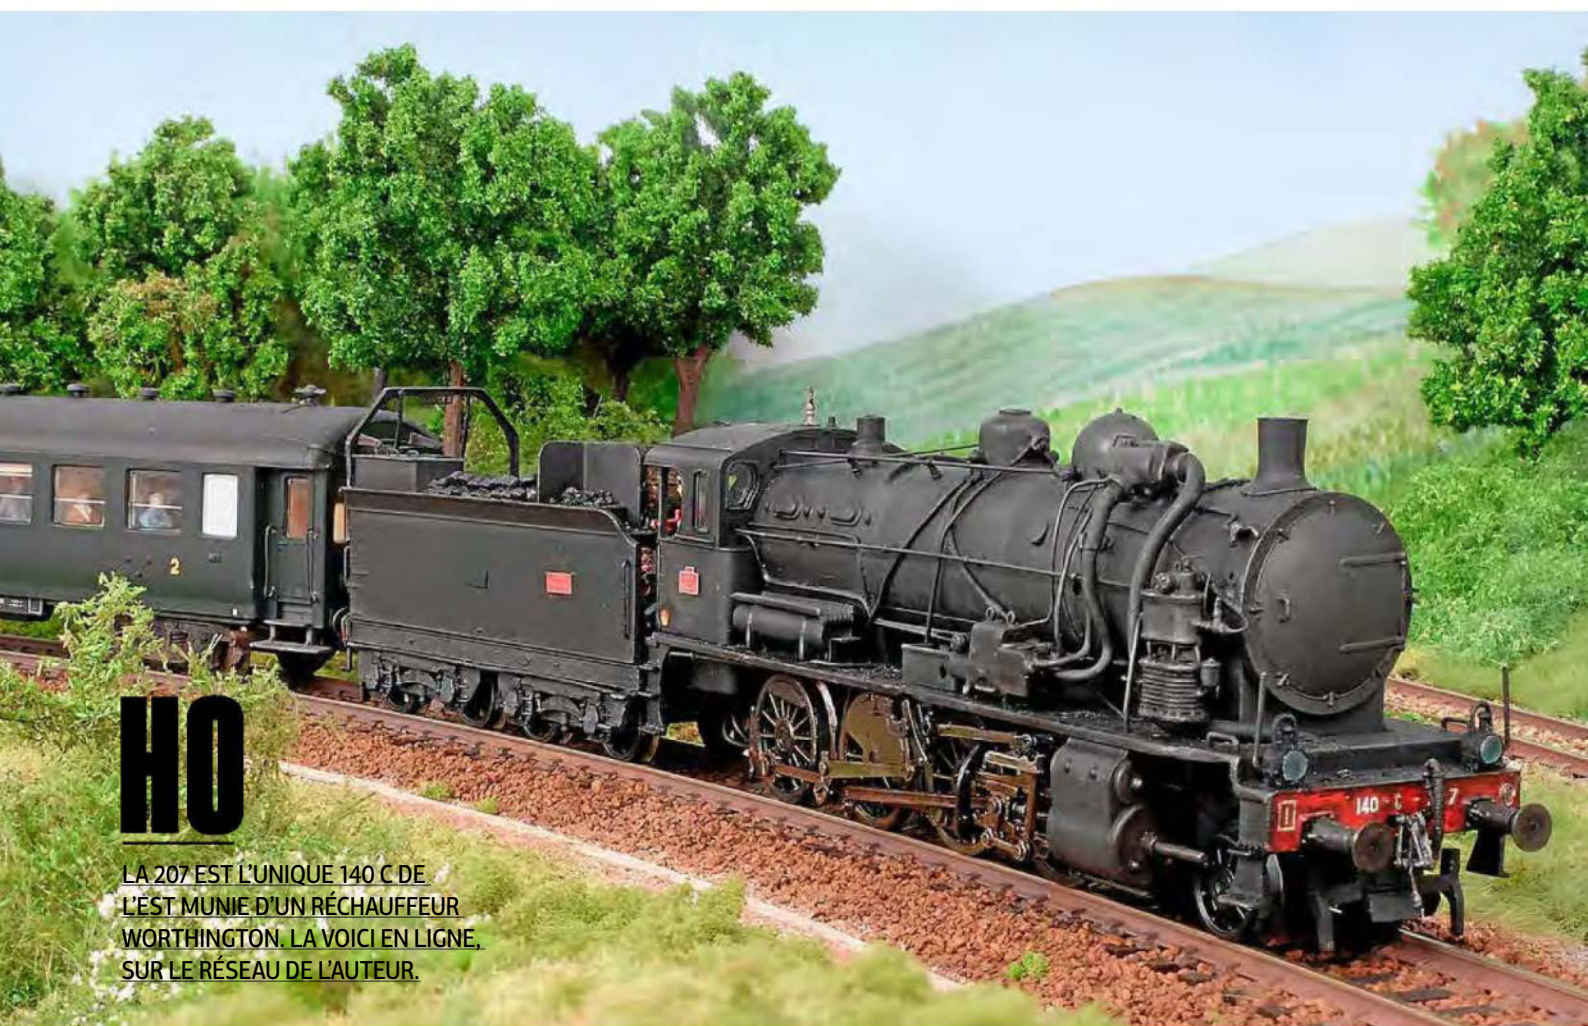
**HO**  
LA 207 EST L'UNIQUE 140 C DE  
L'EST MUNIE D'UN RÉCHAUFFEUR  
WORTHINGTON. LA VOICI EN LIGNE,  
SUR LE RÉSEAU DE L'AUTEUR.

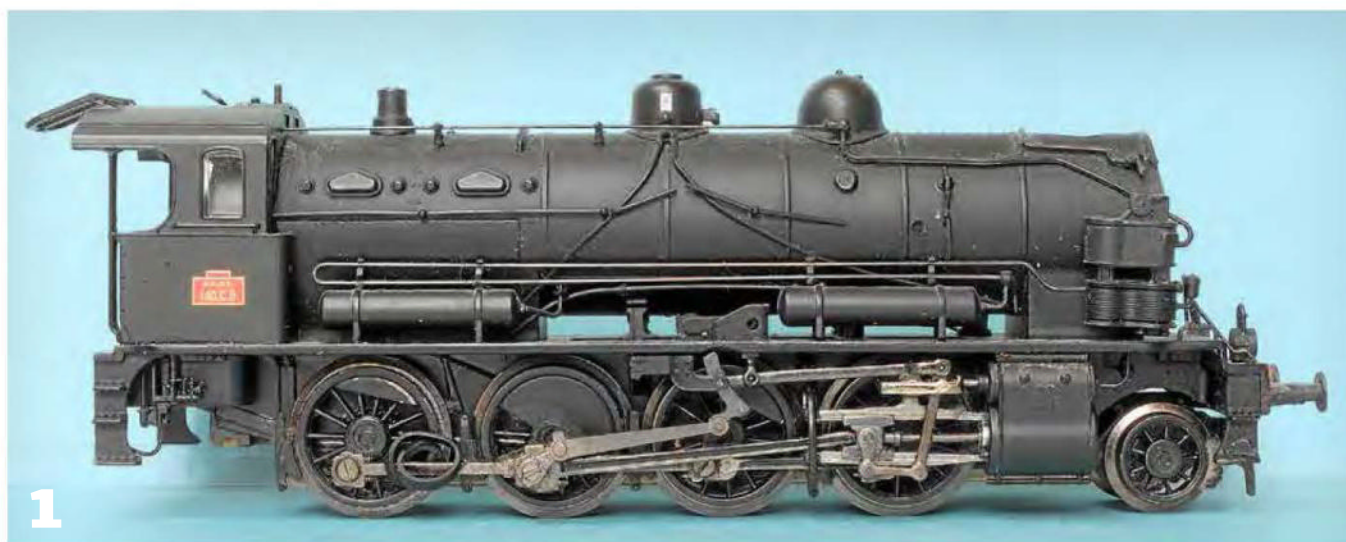
1: Malgré son état, Jean-Louis a osé l'acheter!

► quelques rares vues, à partir desquelles la concrétisation du projet devient possible. Comme précédemment (LR 921 et 922), ma base est un modèle Liliput. J'ai choisi une version noire, dont les accessoires d'origine sont plus pertinents pour l'objectif à atteindre, et coller au mieux à la réalité. D'aspect, la 1-140 C 6 trouvée d'occasion est en piteux état, très poussiéreuse (les fibres rassemblées entre les roues et les sabots de frein forment comme un feutre), sans cheminée ni contre-tiges de pistons, ni marchepieds de tender; les tuyauteries et une main-montoir sont cassées. Les bandages déjantés sont à remplacer (**photos 1 & 2**). Cette première partie traite de la mise en conformité du tender et des accessoires.

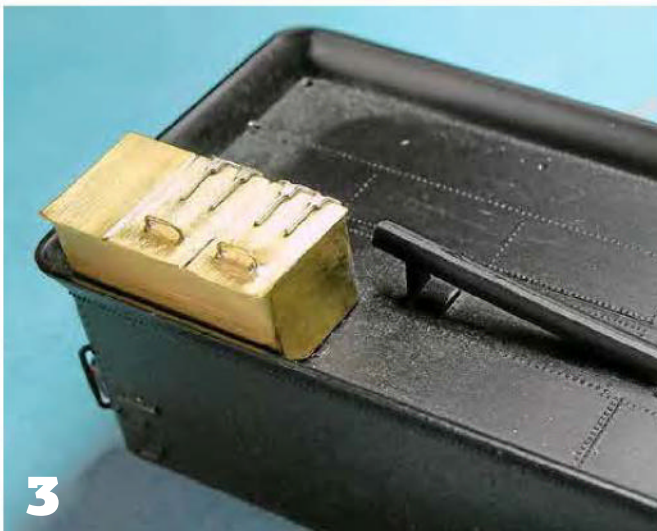
**3:** Certaines machines, dont la 207, ont reçu un capot de réservoir TIA comme celui-ci.

Les photos d'époque montrent que le doseur TIA du tender 18 B 538 historiquement associé à la 140 C 207 est entièrement capoté. Je manque de détails mais ce type de capotage apparaît sur des vues d'autres machines, ce qui me permet de me lancer sans risque

d'erreur grossière. Les pièces d'origine en font les frais et rejoignent la boîte à récup'. La tôlerie périphérique en laiton de 0,3 mm fait 17,6 x 8,5 x 8 (L x l x h); le dessus est fermé par trois tôles formant couvercles, dont deux munies d'une poignée et de ferrures charnières; ces dernières sont issues d'une chute de rambarde en maillechort photodécoupé. Le bas du capotage est localement échancré pour s'adapter au rebord incliné du tender. Sur la **photo 3**, le capotage est juste présenté et sera mis en place plus tard. L'arceau du gabarit installé par Liliput mérite d'être amélioré en soudant un plat en laiton de 1 x 0,2 sur sa périphérie, procurant l'aspect d'une cornière. Une plaque Danger ajourée remplace avantageusement le simulacre d'origine (fabrication personnelle, **photo 4**). La confection d'une colonne de niveau en laiton est simple: 4 départs Ø 0,35 soudés sur la colonne Ø 0,45 mm. Pour positionner

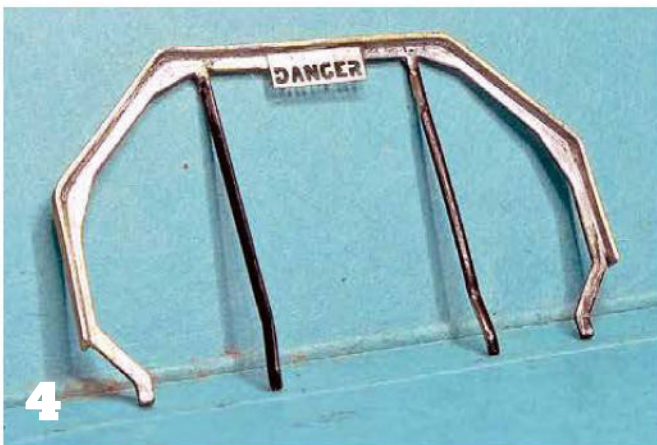
**4:** Plaque DANGER ajourée, donc plus réaliste, pour l'arceau de gabarit.

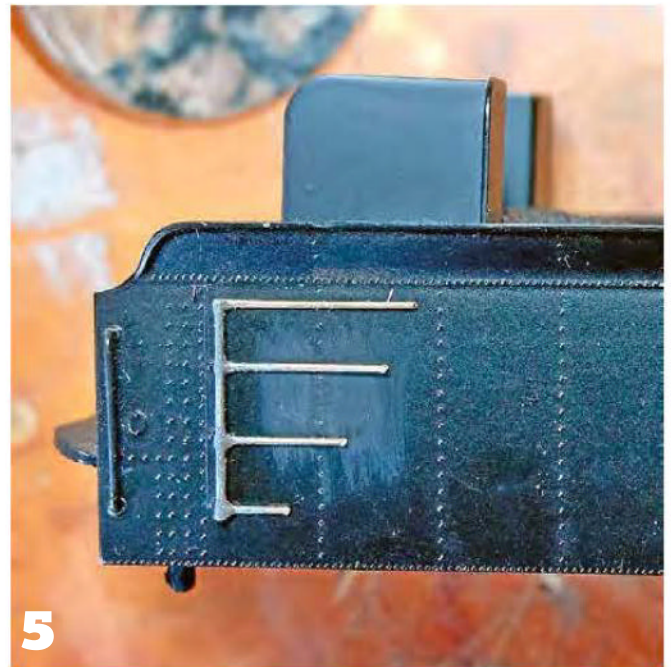
**5:** Les branches de différente longueur facilitent le pointage successif des trous à percer.

exactement les trous à percer dans la caisse, les départs ont une sur-longueur différente (**photo 5**); je procède comme suit: perçage du trou supérieur, pose de la colonne avec son premier départ (le plus long), ce qui permet de positionner le trou suivant à l'aide du second départ, et ainsi de suite (**photo 6**)... Plus simple à faire qu'à expliquer! Lors de mes personnalisations précédentes j'avais

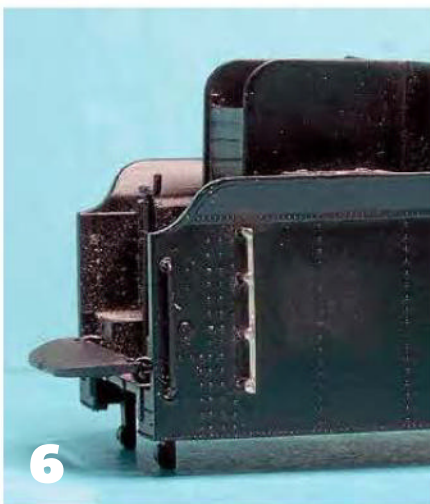
**6:** La colonne de niveau est en place.

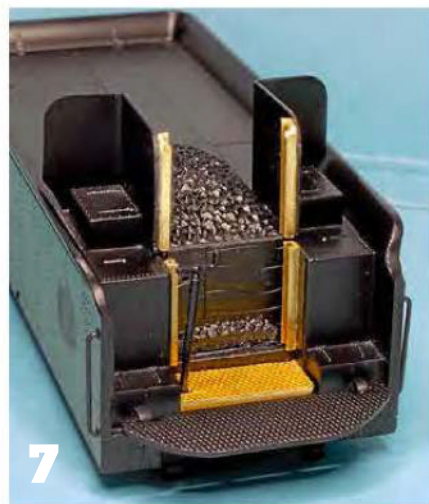
**7:** Les glissières en laiton recevront les rehausses en bois.

conservé les rehausses de la soute à charbon mais la représentation du bois qu'en a fait Liliput est vraiment indigente. Il est facile de faire mieux avec du profilé laiton en U de 1,5x1 mm et du bois de placage de 0,5 mm. La rehausse supérieure étant supprimée, le charbon en partie basse étant rogné, je colle les quatre glissières en U; leur longueur ne dépasse pas des tôleries latérales (**photo 7**).

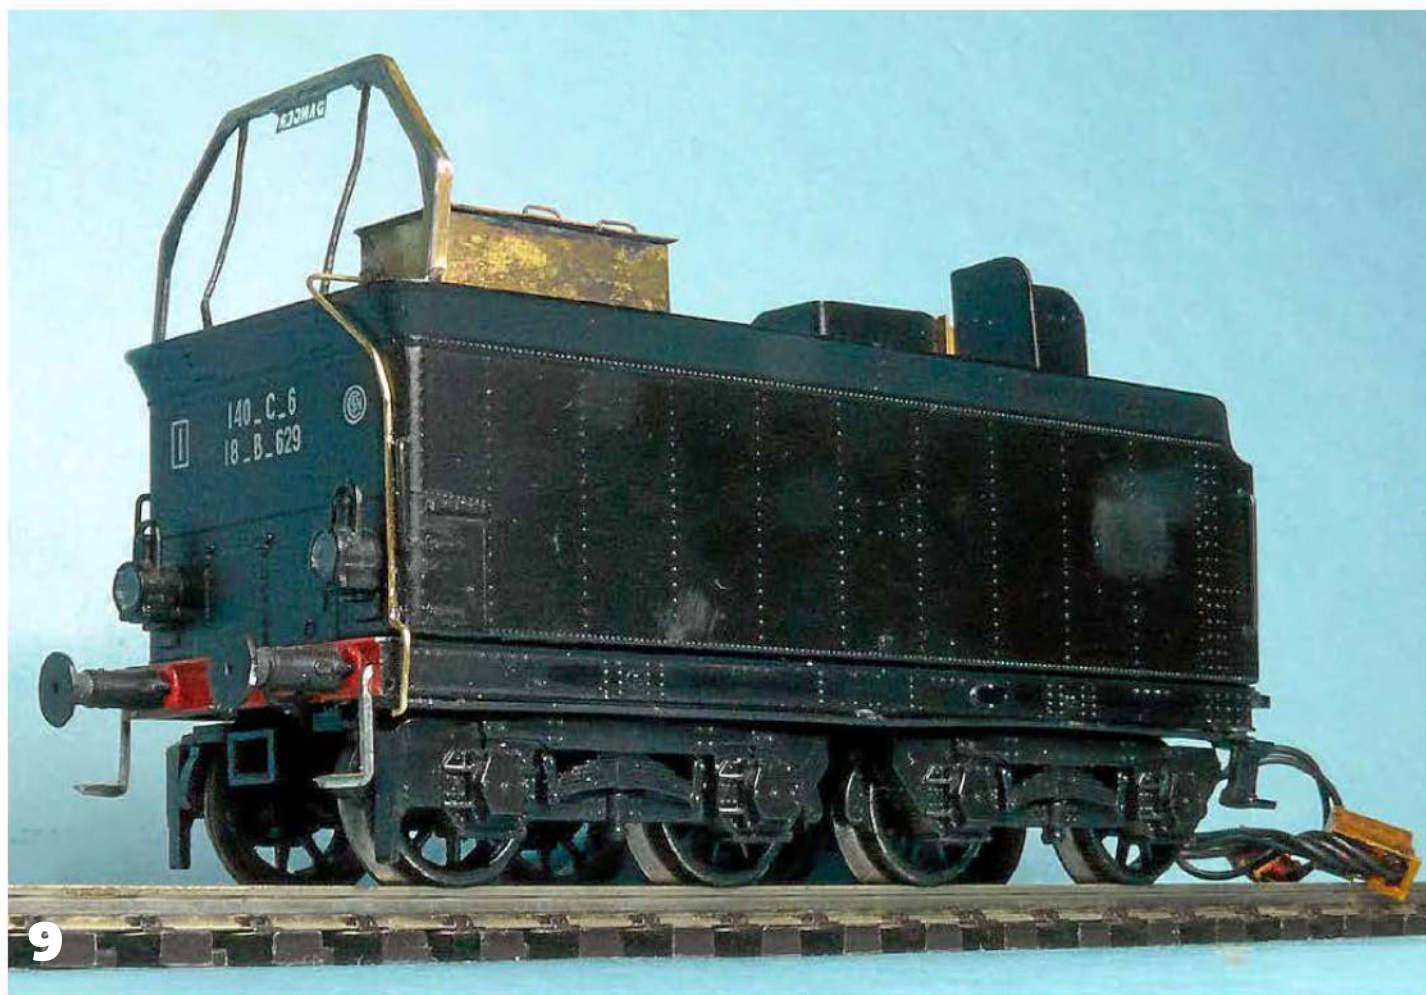
**9:** Un détail à ne pas oublier: la tubulure de vapeur du TIA.

» plus qu'à poser successivement l'arceau, le capotage, puis le nouveau tuyau du TIA ( $\varnothing$  0,25 mm). Les marchepieds arrière manquant sont confectionnés en laiton (**photo 9**). Par la suite, j'ai ajouté une plaque au centre de chaque face latérale du tender, plaques que j'avais omises.

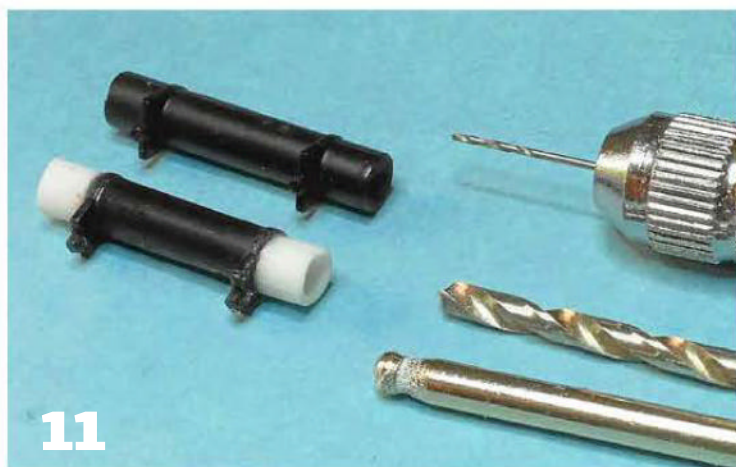
**10:** Fonds concaves pour ce réservoir d'air.

Je dispose d'un réservoir à fond plat qu'il suffit de creuser avec une fraise boule sans le raccourcir (**photo 10**). Pour le second RA, j'ai recours à un modèle à fonds convexes. Si je le creuse directement, il sera raccourci ce qui ne convient pas. Aussi j'en tronçonne les extrémités au ras des supports et je colle

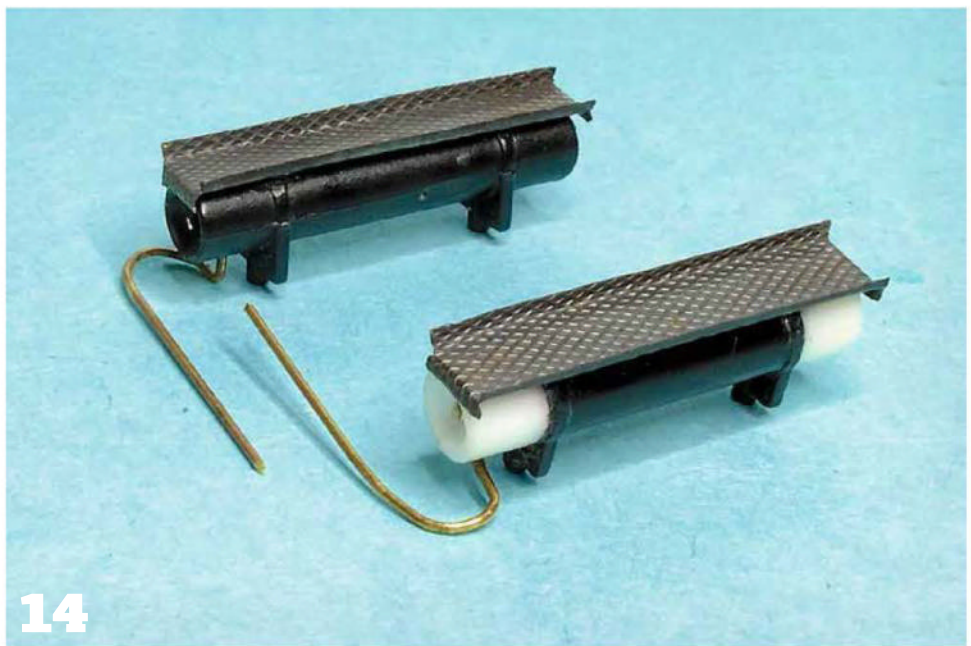
**14**

**14:** Présentation des tubulures d'air préformées.

deux rallonges issues d'une grappe de moulage plastique. Il ne me reste plus qu'à les creuser pour en faire un jumeau du premier (**photo 11**). Une tôle striée Décapod convient bien pour confectionner deux marchepieds dont je renforce les plis par soudure. Ils prendront place devant les réservoirs (**photo 12**). Je refais aussi les plateformes des réservoirs d'air en tôle et les brunis avant mise en place (**photo 13**). Je préforme les tuyauteries d'air en laiton de 0,4 mm. Elle seront collées lors de la pose des RA sur les tabliers (**photo 14**).

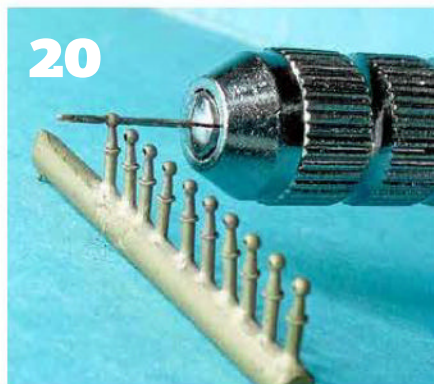
20

**20:** Les supports de rambardes Mécanic Trains sont désormais moulés et non plus usinés comme auparavant.
