**BON  
PLAN**

# UNE VIEILLE 15000 ROCO AU GOUT DU JOUR

## LA BB 15029 SUR LA BASE DE LA BB 15046

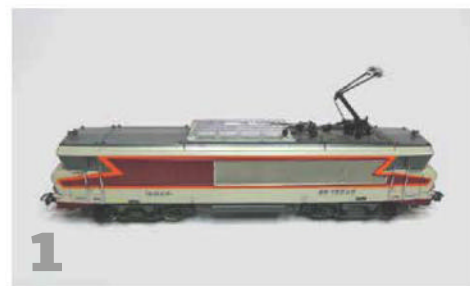
**1**  
Le modèle Roco acquis très bon marché va servir de base.

**E**n 2024, lors d'une bourse, je trouve une BB 15046 (réf. 04193S) pour 30 modiques euros (**photo 1**). Elle a souffert. La boîte est fanée et son polystyrène est gras, tout comme la caisse. Un bogie est détaché, avec deux essieux en vrac. Il manque deux bandages mais le vendeur est honnête, il indique clairement qu'il la vend pour pièces. Et quand on bricole, il faut

des pièces. J'ai déjà une référence identique dans mon parc, l'idée est soit effectivement de m'en servir comme magasin de pièces de rechange soit de la renuméroter et l'améliorer. Finalement ce sera la deuxième option, la pièce comprenant les flancs de bogie a seulement un clip de fixation cassé mais présent dans la boîte, le bogie peut donc être réparé. Ce modèle d'origine souffre de quelques

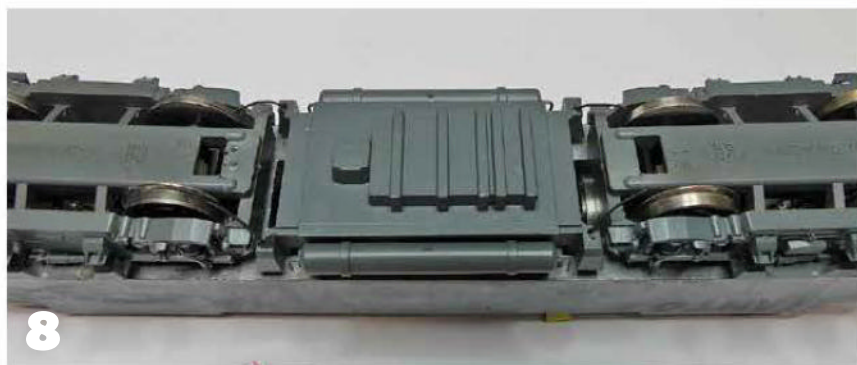
**6 :** Le chasse-pierres est bricolé à partir d'une pièce de récupération.

**7 :** Pour placer les conduites de sable, percer les réservoirs.

Le modèle d'origine n'a pas de chasse pierres, comme dans la réalité. Ils ont en fait été posés au bout de quelques années. Le modèle adaptable Roco n'étant plus disponible, j'en ai bricolé d'une autre marque, collés sur le support des flancs de bogies (**photo 6**). Celui de l'extrémité avec détaillage est complet et celui de l'extrémité avec attelage est échan-cré pour laisser passer le boîtier NEM. Pour ce qui suit, les dimensions sont en millimètres et EV signifie bande plastique Evergreen, suivie de sa référence.

Les extrémités sont équipées de tuyaux qui passent ensuite sous la caisse. Un perçage à 0,6 mm de diamètre et un fil en L de même dimension améliore l'aspect. Sur le support des réservoirs, avant remontage, percer chaque coffre à sable à 0,4 mm de diamètre (**photo 7**). Après remontage, un fil coudé du même diamètre est collé en direction des roues pour évoquer les tuyaux de sablières. On prend garde à sa hauteur pour ne pas toucher le rail et à sa distance par rapport au bandage de la roue pour permettre la rotation du bogie (**photo 8**).

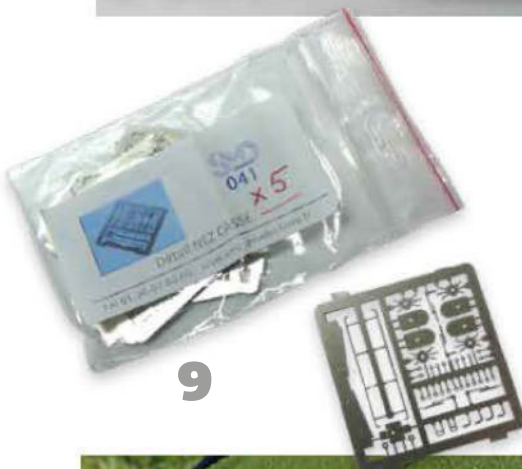
**8 :** Les conduites de sable ne doivent pas toucher les roues ni gêner la rotation des bogies.

**9 :** Les pièces SMD sont bien utiles.

La très intéressante et économique plaque photogravée SMD réf. 041 (**photo 9**) va nous permettre d'ajouter, avec un gabarit fourni, la rambarde sous les vitres, les crochets de levage des tôles de toiture, après avoir arasé ceux moulés. Le collage des nouveaux s'effectue avant peinture, afin de limiter les chocs ou plis liés aux manipulations de la caisse pendant le travail (**photo 10**). Sur les premiers modèles Roco, les essuie-vitres sont à l'envers, c'est-à-dire que le pivot est en bas de la vitre et non en haut. La subtilité consiste à séparer les deux vitrages, les ajuster pour pouvoir ensuite les coller dans le bon sens contre la caisse. Ensuite, une rainure à la lime sur le pavillon permet de

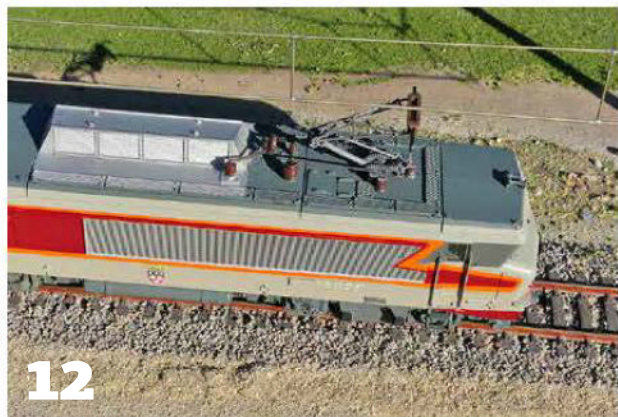
**12 :** Après bouchage, ponçage et peinture, impossible de retrouver l'emplacement de l'inverseur rail/panto !

en deux et représenter la poignée en haut de la fenêtre par une petite marque au poinçon. Sur la toiture, nous pouvons boucher le disgracieux trou de l'inverseur panto-rail s'il est présent. Découper à l'emporte-pièce un rond plastique de 3 mm de diamètre, le coller par l'intérieur de la caisse, puis mastiquer et poncer si nécessaire (**photo 12**). Sur les modèles de première génération, remplacer le pantographe simplifié sans araignée par un Sommerfeldt et frotteur monophasé à une palette (réf. 985) ou l'actuel Roco 120870 AM18 archet 25 kV (**photo 12**). Il est nécessaire de repercer la toiture si la vis de maintien du pantographe n'est pas dans l'axe du trou existant.

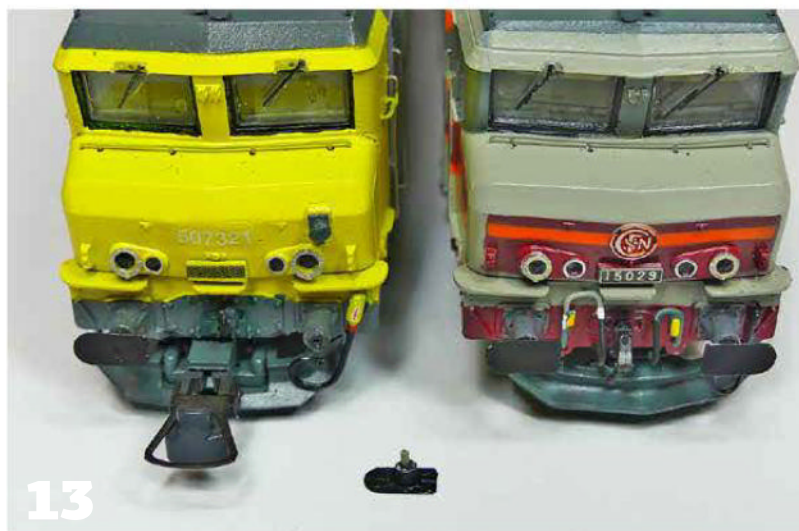
**13 :** Un tube de plastique est chargé de restituer l'aspect de la partie ressort entre le fût et le plateau.

En utilisant un fil maillechort de diamètre 0,8 mm, préalablement poncé à l'extrémité pour qu'il soit plat, souder les deux parties en les alignant (plateau et renforts) de chaque tampon du kit SMD. Après soudure, couper le fil en laissant environ 5 mm côté boisseau. S'il reste des défauts sur le plateau, le mastiquer puis le poncer ; On ne doit plus voir le trou initial. Tronçonner délicatement, au minidisque, l'ergot carré sur le fût du tampon moulé Roco, puis percer en son centre lentement pour ne pas le déformer ou le fondre (diamètre 0,8 mm), afin d'insérer la tige du plateau (**photo 11**). Avant collage, intercaler un tube Evergreen (réf. 224, 2,4 mm) d'une longueur de 1,5 mm pour restituer l'aspect de la partie ressort entre le fût et le plateau (**photo 13**). Sur les flancs de bogie, peindre les silent-blocs caoutchouc en noir mat.

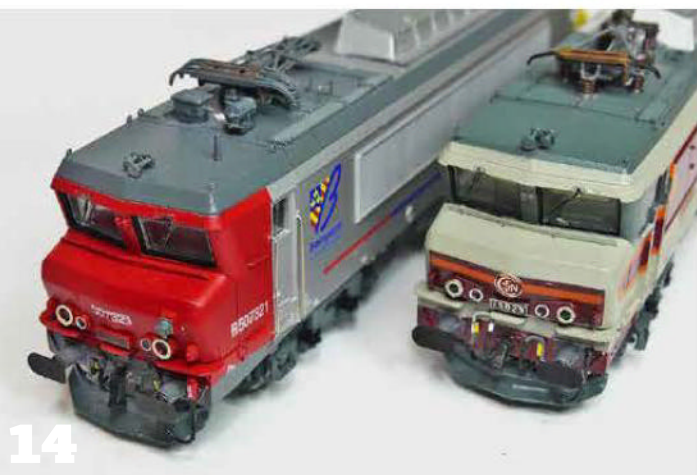
14

**14:** La BB 7321, obtenue de manière similaire à la BB 15029, a reçu des mains montoires rapportées.

Une autre modification de la caisse peut consister à remplacer les rambardes moulées par des rambardes en fil. J'avais expliqué leur fabrication en série dans mon article sur le CN2 (LR n° 893) Sur cet exemplaire, afin de m'éviter la reprise de toute la peinture du fait de sa fragilité liée à son historique huileux, je les ai laissés moulées, reprenant juste les écaillages au stylo Uni Paint Marker PX11. Pour illustrer mon propos, je montre des rambardes en fil sur une photo sur ma BB 7321 Roco modifiée de la même façon sur une base ancienne de BB 7300 Roco (**photo 14**). Seuls quelques défauts de peinture ont été repris à l'aérographe avec les couleurs Decapod, après ponçage des parties écaillées au papier grain 600 (**photo 15**). Ne pas oublier un masquage discret au Micro Mask pelable de Microscale des inscriptions avant de peindre.

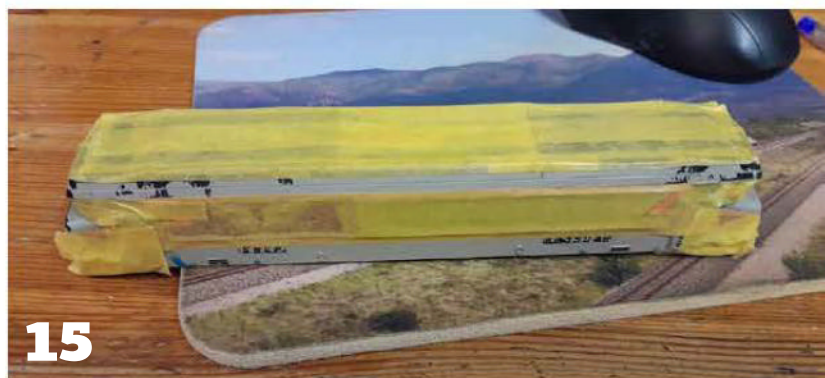
15

**15:** Les plaques en relief de cette caisse sont arasés délicatement.

Celles d'origine sont délicatement arasées avec un cutter à lame droite n° 17 (**photo 15**). L'épaisseur de la plaque ne gêne pas puisque ma photogravure ne fait que 0,15 mm d'épaisseur. Il est temps de peindre mes immatriculations réalisées en maillechort en gris béton 804, ainsi que le support du blason. Après séchage, les immatriculations sont poncées au papier de verre 600 pour faire ressortir chiffres et lettres en relief. Coller les nouvelles plaques sur les faces, les immatriculations frontales sont collées sur les anciennes, le fond de la plaque ayant été peint au préalable en noir. Ajouter le support de blason photogravé pour donner du relief, puis poser les décalcomanies Aurillac et plaques constructeurs si celles d'origine ont été écaillées, comme souvent sur un modèle ancien. Pour la suite de mes travaux, j'ai déjà préparé une

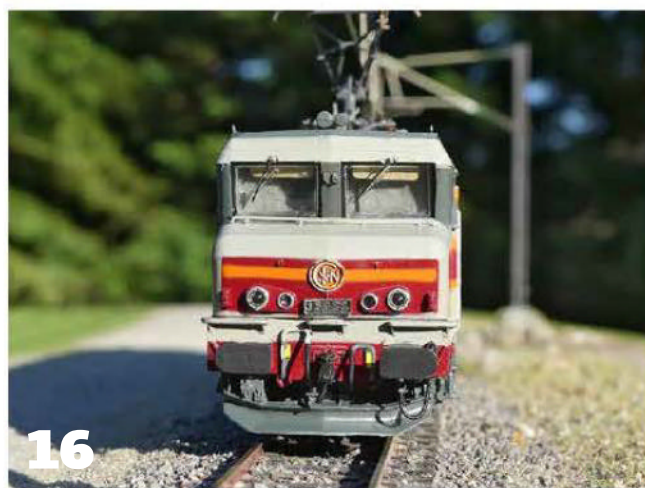
16

Des pièces de photodécoupe reproduisent les entourages de phares à pincettes.

Outre les essuie-glaces et la rambarde sous les vitres, après perçage au gabarit fourni du kit SMD, j'ai ajouté des supports de phare à pincettes en photogravure, par exemple de chez Interfer (**photo 16**). Les « nez cassés » ont des conduites caoutchouc qui se prolongent par un tuyau en forme de U avant d'arriver au robinet. Ces conduites sont introuvables chez Roco, ou bien sur des grappes assez onéreuses. Elles n'ont rien à voir avec les conduites courantes, le robinet se trouvant juste au-dessus du demi accouplement caoutchouc. J'ai donc palié à cette absence en les évoquant par du fil maillechort diamètre 0,6 mm enroulé autour d'un

forêt de 2,5 mm de diamètre pour la partie caoutchouc, puis le U à la pince. Ensuite, le robinet est un autre fil diamètre 0,4 soudé sur le U (**photo 16**). La CP (avec peinture blanche) est du côté droit de la cabine, le U est plus haut que sur la CG qui elle est à gauche (Roco a reproduit les deux de la même hauteur). Les robinets vont toujours côté tampon, le demi accouplement caoutchouc côté attelage. La première conduite est la plus difficile à faire pour respecter l'équilibre des proportions, les suivantes iront bien plus vite, ne pas hésiter à se constituer un petit stock d'avance pour d'autres locos, les conduites sont souvent manquantes ou cassées sur les modèles d'occasion (**photo 17**). Après remontage de la caisse sur le châssis, mettre en place un attelage à vis factice après découpe et perçage en lieu et place de celui moulé et un câblot de conduite d'énergie 1500 V (pièce détachée Roco ou d'artisans).

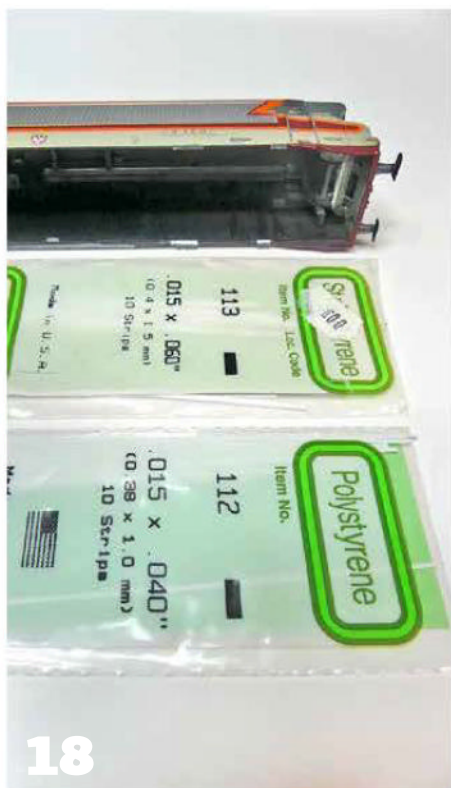
**18:** Contre les flancs de caisse, à l'intérieur, collage de bandes de carte plastique.

Si la locomotive souhaitée est postérieure au début des années 80, lui ajouter une antenne de radio sol-train sur la toiture de la cabine 2 (celle opposée au pantographe). Un autre détaillage de la caisse peut consister à évoquer ses renforts de levage situés de part et d'autre des supports de silent-blocs de la suspension. Ils sont au nombre de cinq, au-dessus de chaque bogie. Confectionnés en bande plastique Evergreen EV 113 de 0,4 x 1,5 mm dans la rainure intérieure de la caisse et L = 4 pour l'extérieur du bogie, collé à l'angle de la pente de caisse (**photo 18**). Puis un espace de 18 mm, puis de nouveau une bande EV 113, cette fois de 6 mm de lon-

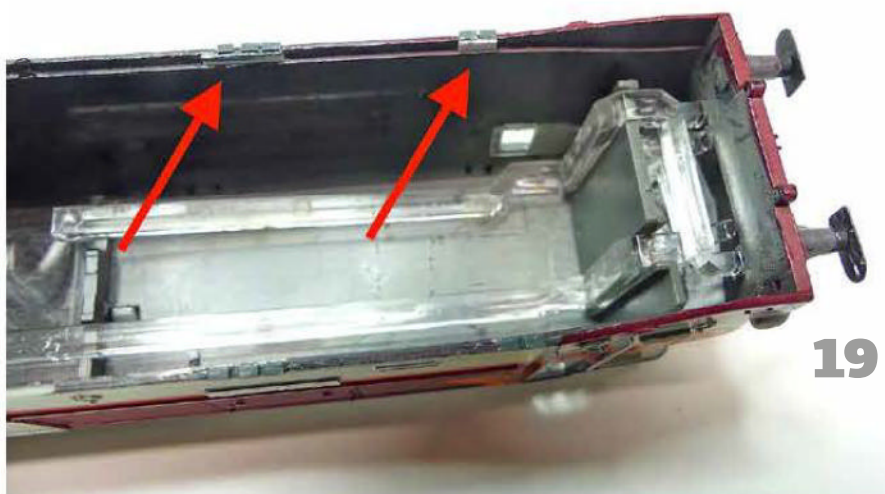
**19**

**19:** Les plaques de renfort de levage apportent une touche de réalisme.

gueur. Ces bandes ont pour rôle de constituer une butée et une surface plane suffisamment grande pour coller les minuscules plaques de renfort de relevage. Les plaques sont en EV 112 (épaisseur = 0,4 x largeur = 1 et longueur = 1,5 mm). Il en faut deux côté cabines et trois côté réservoirs (**photo 19**). Les plaques sont peintes en gris 407 après séchage. Mon modèle est analogique mais il est possible, comme pour l'essentiel du matériel ancien, et si la place le permet, de câbler un décodeur sans prise NEM à huit broches après recherche des fils du câblage ou bien après pose d'une platine dédiée comme il est possible d'en trouver. ■

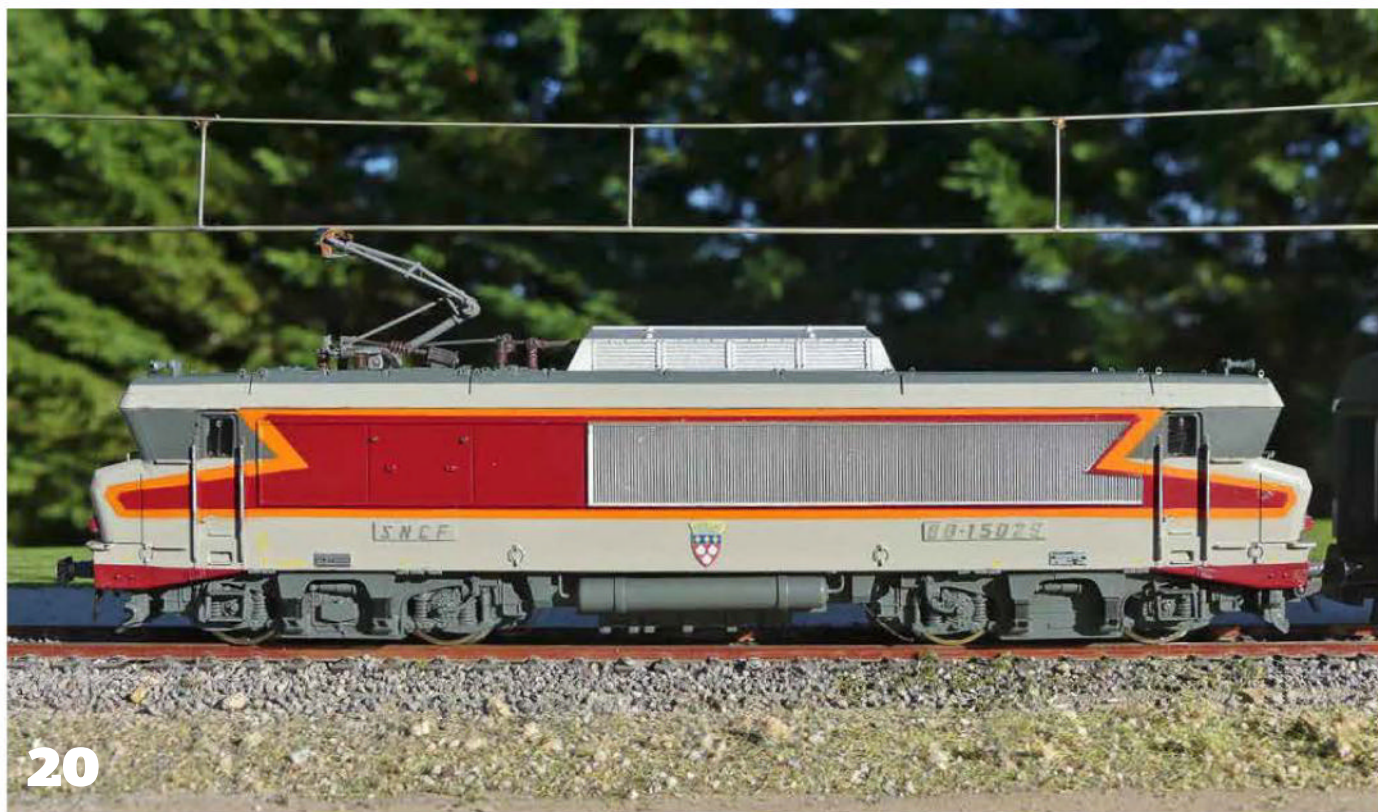
**20**

Après peinture au pinceau des détails rapportés et pose du blason, notre 15029 a belle allure.
