# Fourgons EPM

## UN MEILLEUR ROULEMENT

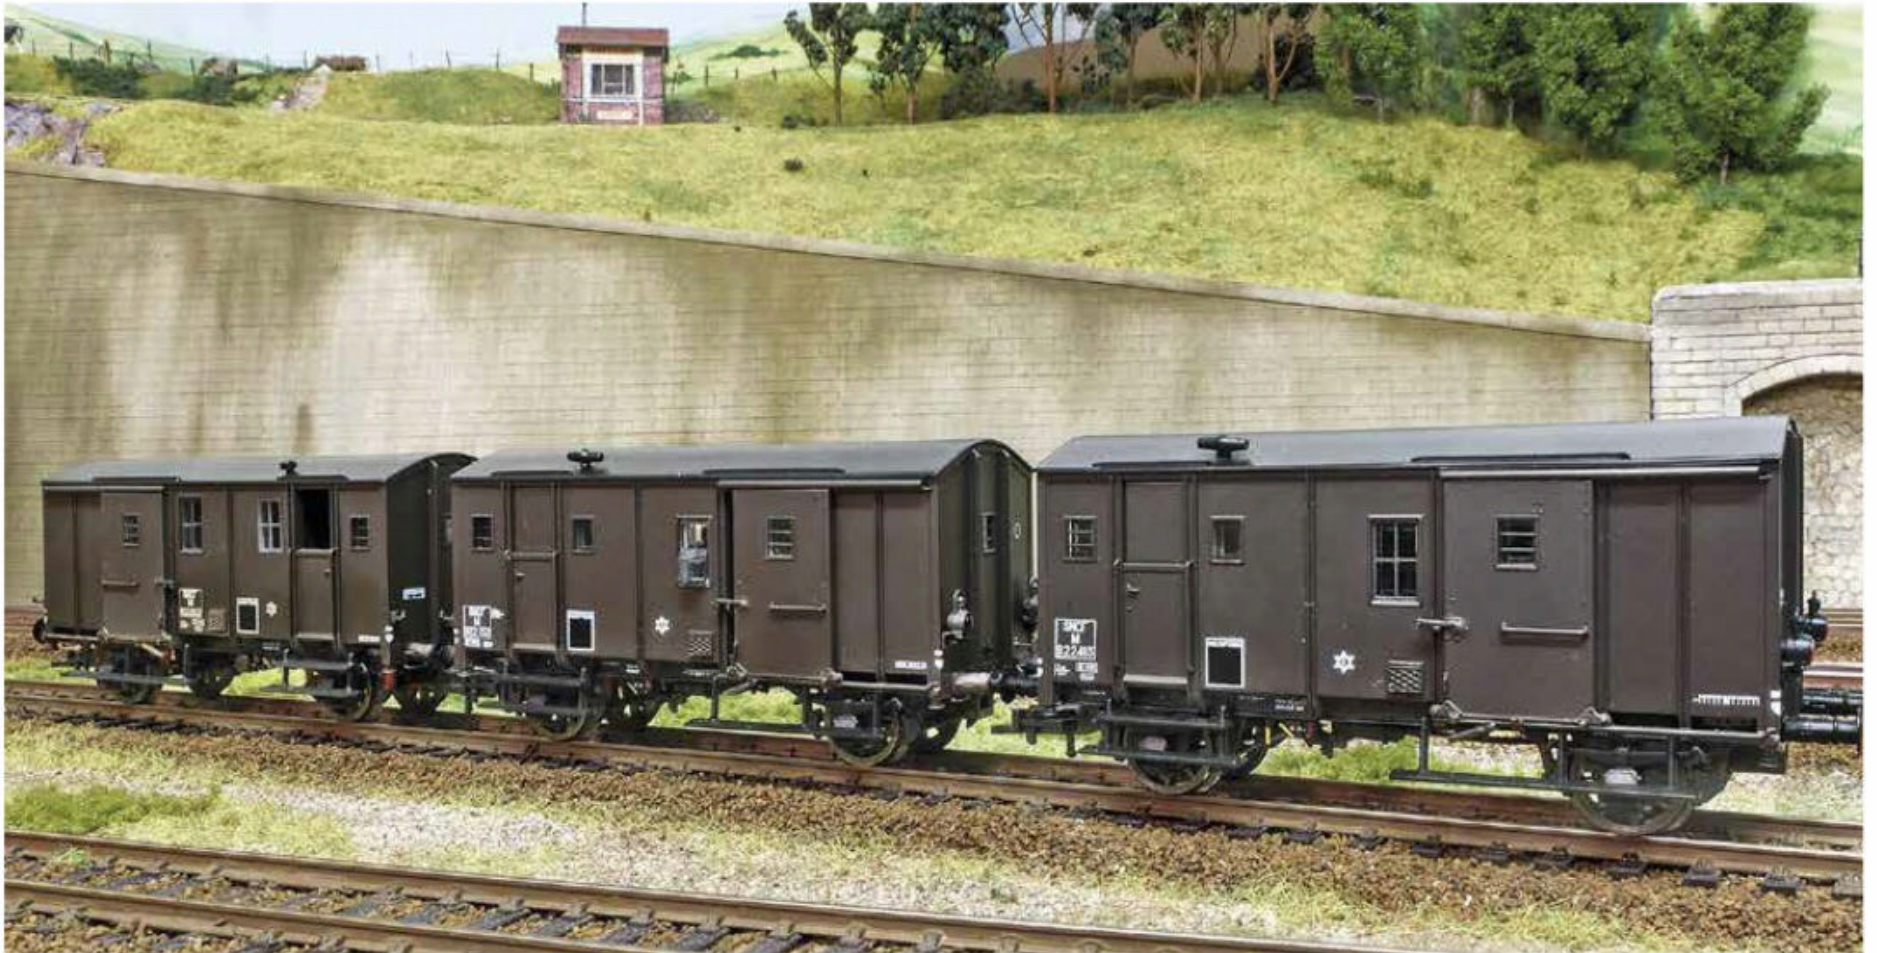
Les fourgons Standard M EPM/LS-Models sont très finement reproduits dans diverses variantes. Mais pour en avoir possédé plus d'une dizaine, j'ai pu constater que d'une façon générale, ce sont de piètres rouleurs. Pour les exploitants qui ne veulent pas les laisser sur une voie de garage, une GRG (grande révision générale) s'impose !

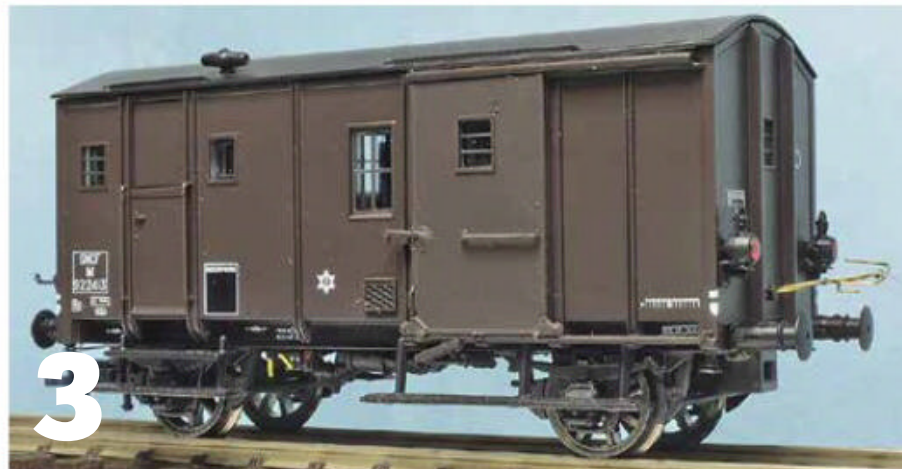
Pour les fourgons (poids 56,6 g), avec ou sans éclairage (donc avec ou sans lamelles de prise de courant) le constat est sans appel : ça roule mal, voire très mal ! L'un des six wagons testés (dont un essieu ne tourne pas et glisse sur les rails) nécessite une force de traction de 11,4 g, l'équivalent d'une rame de 28 bons rouleurs. . . Il faut intervenir !
