# Trépanation d'un circuit imprimé à pastilles inaccessibles

Nathan Seidle (États-Unis)

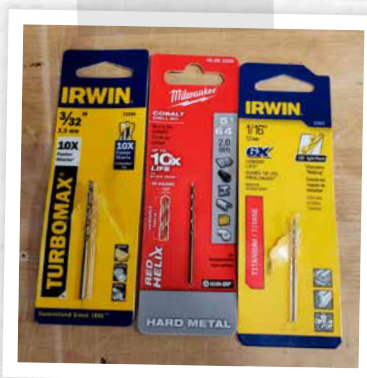
Figure 7 : Forets standard de la caisse à outils du bricoleur.

Pour le premier perçage, j'ai utilisé deux tailles de foret standard : 1/16" (1,6 mm) et 3/32" (2,38 mm) (**fig. 7**) et une perceuse à colonne (**fig. 8**). J'ai traversé les couches inférieures de vernis épargne, de cuivre et de verre époxy FR4. Comme il s'agit d'une carte à deux couches, j'ai arrêté de forer à la machine juste avant d'atteindre la couche de cuivre supérieure pour finir à la main (**fig. 9**). Le FR4 se laisse travailler avec une mèche bien affûtée tenue à la main. J'ai arrêté dès que j'ai senti que le foret „accrochait” la couche de cuivre supérieure.

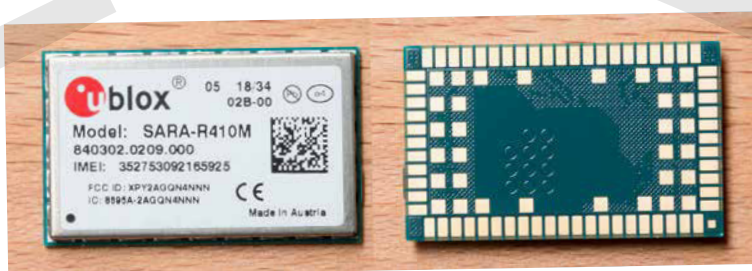
Or, le module cellulaire SARA LTE NB-IoT (fig. 4) offre un incroyable choix de fonctions et, comme de nombreux modules cellulaires, pour qu'il démarre, sa broche d'alimentation doit être maintenue au niveau bas pendant deux ou trois secondes. Il ne restait donc qu'à rajouter cette connexion oubliée. Habituellement les pattes d'un circuit intégré sont accessibles, il est donc facile de souder un fil sur un SOIC ou un TSSOP. Avec un peu de colle (pour maintenir le fil en place), du flux, du fil de câblage et un peu de tresse à dessouder, c'est possible aussi sur un QFN. Les pastilles du module SARA sont disposées sous le module et donc inaccessibles. Heureusement, comparées à celles

Figure 4 : L'avant/arrière du module Ublox SARA.

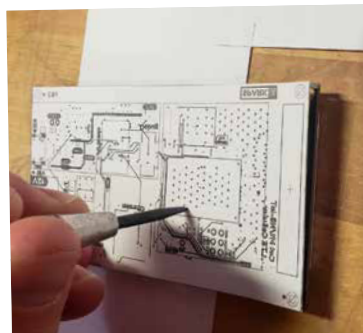
Figure 6a : Le pointeau à ressort marque l'endroit.

J'ai imprimé ce dessin à l'échelle 1, découpé le rectangle et l'ai disposé sur le dos du proto. À l'aide d'un pointeau à ressort, j'ai marqué avec précision l'endroit où percer (fig. 6).

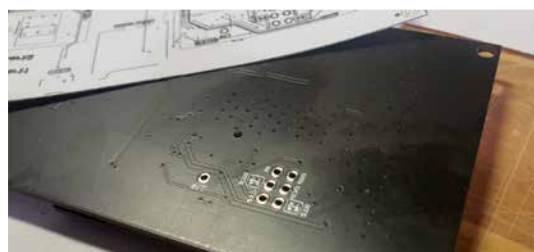
Figure 6b : C'est le marquage qui fait toute la différence.
